□ COOLER 용 ROSTA MOTORBASE

ROSTA Motorbase - 여천NCC Cooler

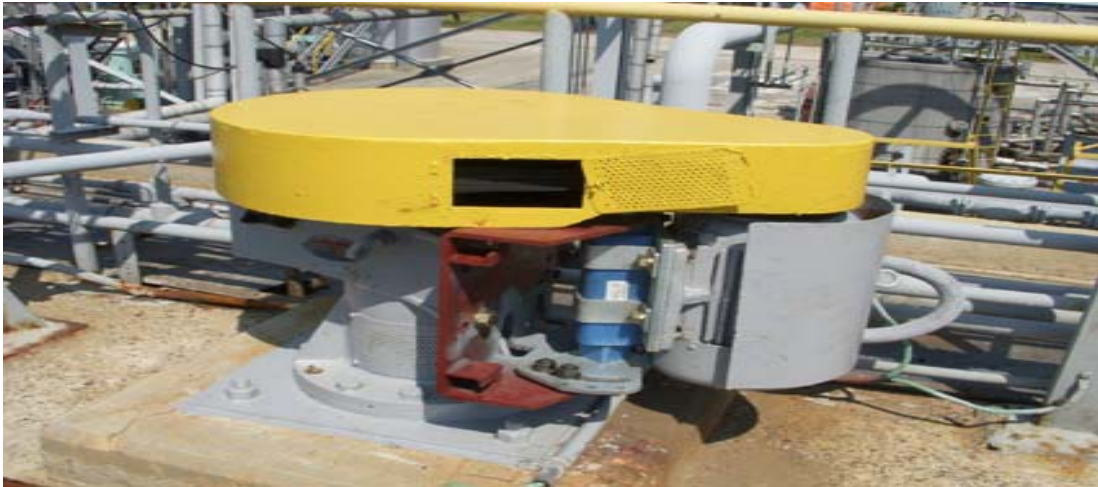
여천 석유 화학 공단에 있는 YCNCC에는 여느 산업체와 마찬가지로 대형 COOLER가 있다. COOLER는 V 벨트가 VERTICAL로 설치되어 있고 일반 설비에 비해 속도비도 크기 때문에

- 1) 가동 중에 UNLOAD SIDE가 심하게 떨려 BELT COVER에 부딪히기도 하고
- 2) 벨트 자체가 SLOT안에서 뒤집혀 파손되곤 했다.
- 3) 그리고 벨트 SLIP으로 인하여 구동 PULLEY(고속 축)의 마모가 심하여 BELT 수명이 절반으로 줄어들었다.

문제는 BELT 교환 시 COMPRESSOR PULLEY의 구조상 BEARING을 분해 해야(일반 설비에서는 불 필요한 작업) 교체가 가능하기 때문에 작업이 복잡하고 난이도가 높았다.

- . 문제 해결을 위해 V-BELT에 적정 장력이 항상 유지 되도록 하여야 한다.
- . 벨트 교환 시 Bearing 분해 작업이 쉽지 않았고 비용 또한 만만치 않으므로 작업 횟수를 줄여 유지 보수 비용을 절감한다.
- . 기기의 수명을 증대하고 잦은 작업의 공정사고를 미연에 방지하고 생산성 향상에 기여해야 한다.

- . ROSTA Motorbase를 장착하여 초기 기동 시 벨트 SLIP이 발생되지 않았다
- . ROSTA Motorbase는 초기 기동 시 벨트 SLIP이 없으므로 모터에 과부하가 발생되지 않아 모터의 수명을 증대 시킬 뿐만 아니라, 과전류가 발생되지 않아 높은 경제적 이익을 얻을 수 있었다.
- . ROSTA Motorbase는 벨트에 신음이 발생되어 늘어나면 늘어난 만큼 적정 텐션을 주어 항상 최적의 장력이 벨트에 실리도록 하였다.
- . ROSTA Motorbase는 모터의 구동 진동을 자체적으로 흡수하였다.(최대 80%)
- . ROSTA Motorbase는 벨트 SLIP현상을 없애므로 벨트의 수명을 증대 시켰다 (최대 5배).
- . ROSTA Motorbase는 MAINTENANCE FREE OPERATION을 주었다.
