## 개선대책 : 모타베이스로 변경하고 V-Belt 장력을 유지해준다

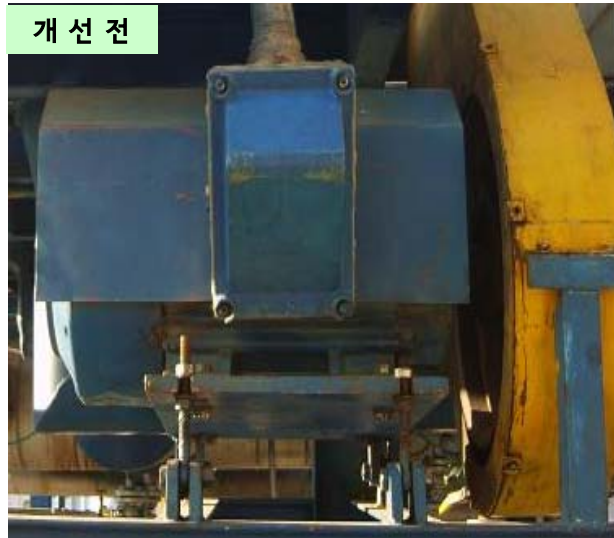
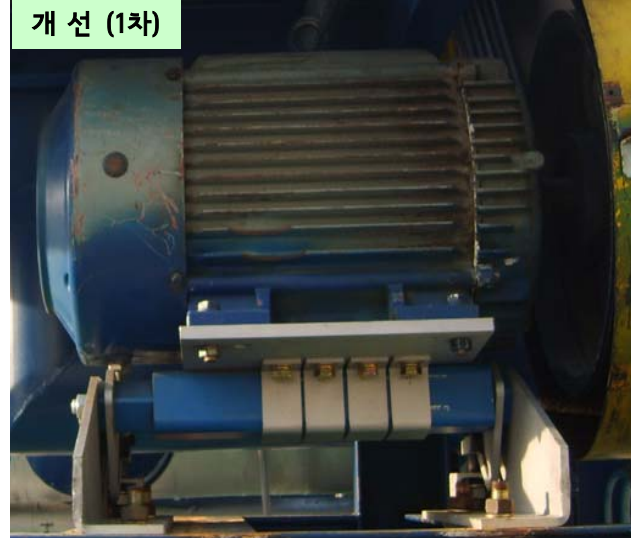
문제점 : 모터, 펌프, v-belt 등의 공진으로 인한 고진동으로 설비고장을 발생시킴  
 개선대책 : - 모타베이스로 개선하여 motor와 pump의 진동을 분리하여 공진을 방지  
 - 일정한 V-Belt 장력을 유지하여 전달효율 향상

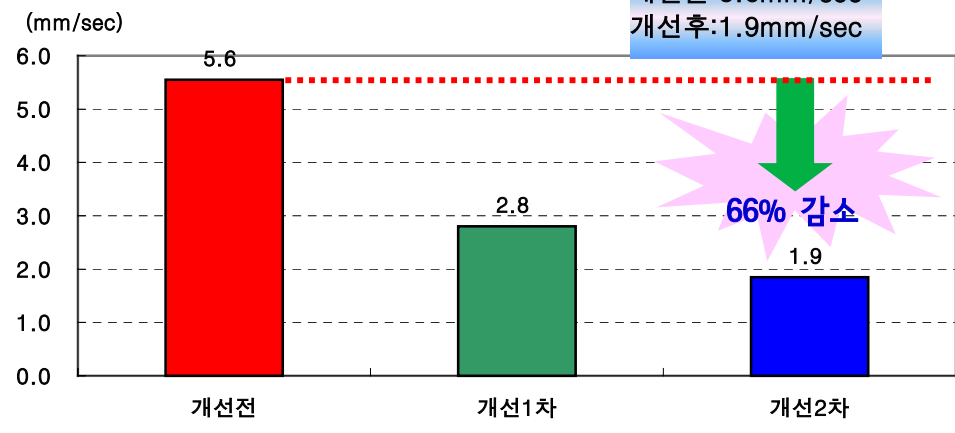
개선전.후 진동평균 data
